Reducción de la vulnerabilidad sísmica en viviendas por desarrollo progresivo con mampostería no armada¹

Quintana, H. (2015). Reducción de la vulnerabilidad sísmica en viviendas por desarrollo progresivo con mampostería no armada. *Designia*, 3 (2), 99-119.

Reducing the seismic vulnerability in ramshackle masonry progressive housing development

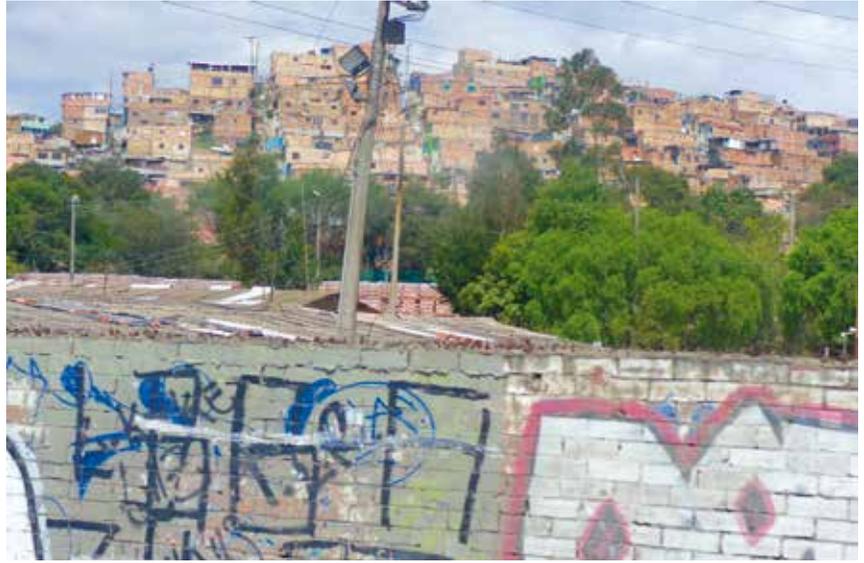
Figura 1. Viviendas en mampostería no armada.
Fuente: autor

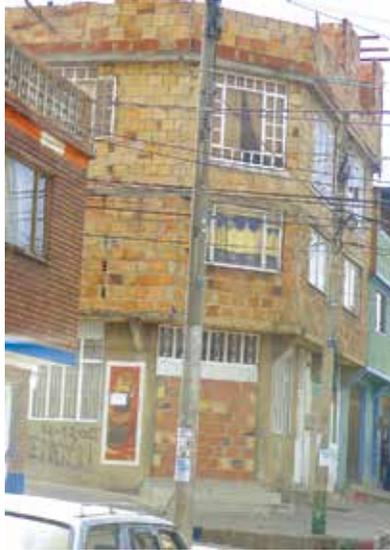
Figuras 3. Ejemplos de VPDP
Fuente: Informe JICA, 2002

Mediante el estudio de casos de VPDP en los barrios Venecia y Patio Bonito se diagnosticó su alta vulnerabilidad sísmica. Esta condición se debe a:

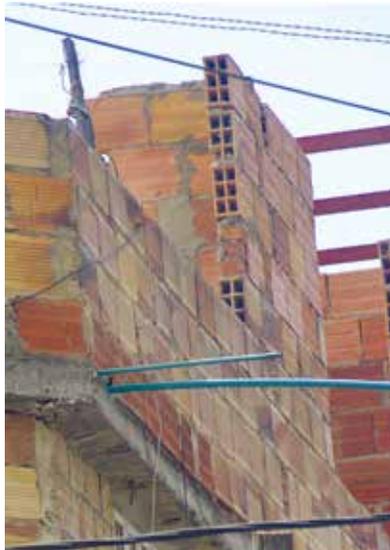
Figuras 4. Ejemplos de VPDP
Fuente: Informe JICA, 2002

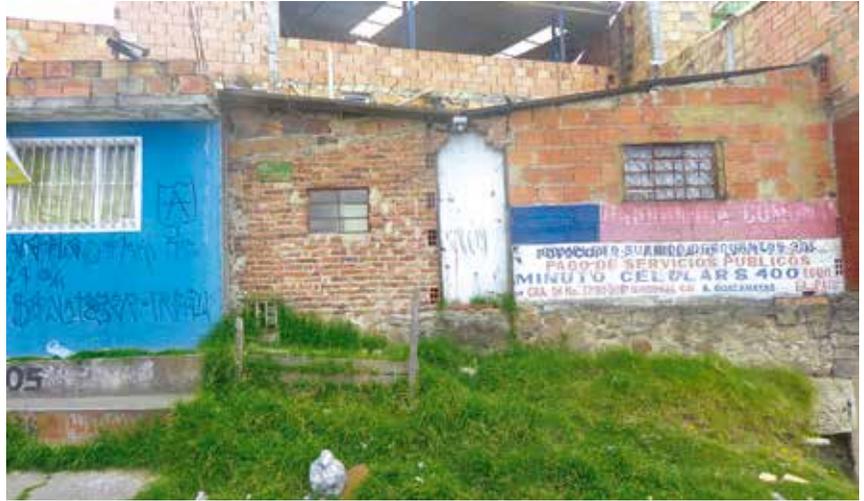
Figuras 5. Ejemplos de VPDP
Fuente: el autor

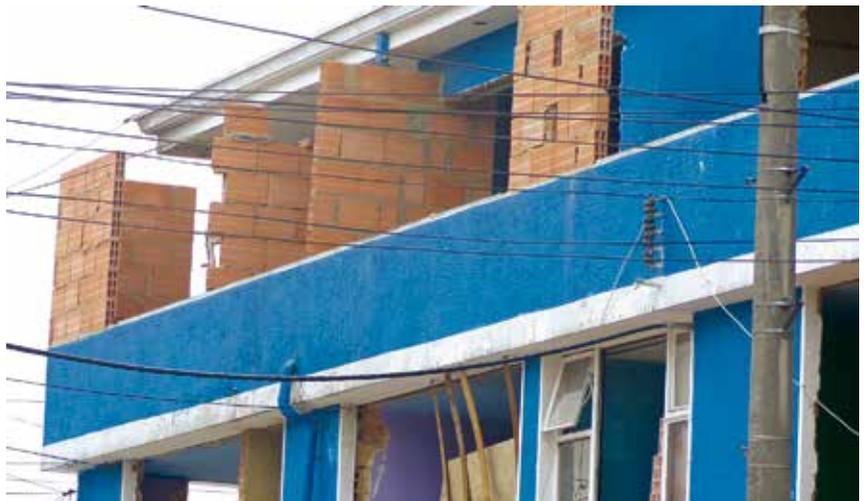
Figuras 6. Ejemplos de VPDP
Fuente: el autor

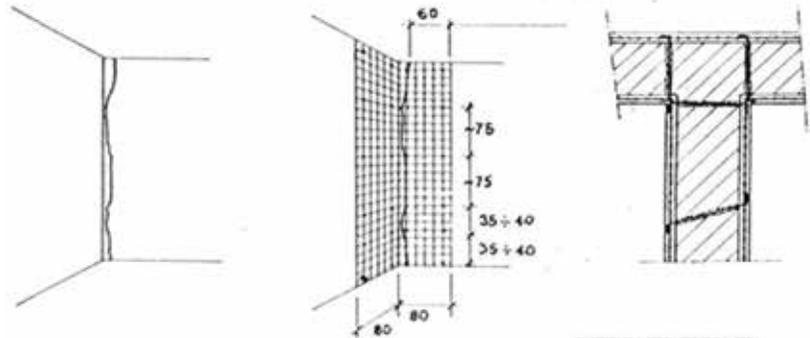
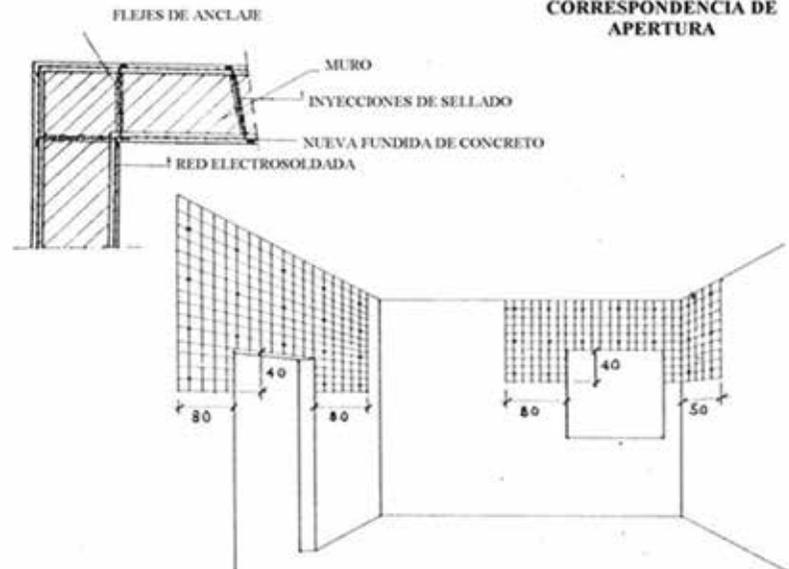
UNION DE LOSAS DE RECUBRIMIENTO SUPERFICIALES EN CORRESPONDENCIA DE LAS ESQUINAS

INTERVENCIÓN EN CORRESPONDENCIA DE APERTURA

Figura 7. Pañete armado, detalle de muros, esquinas y marcos recubiertos con malla. Fuente: Scillone & Di Segni, 2000

La intervención mediante pañete armado de encamisado en los muros de mampostería deteriorados, busca incrementar la resistencia global de estos al conformar una estructura compuesta (el muro encamisado) que cumple un trabajo unitario y complementario a la vez, resultante del aporte de la resistencia tanto a la compresión por parte del muro existente como a la tracción del pañete armado (Scillone & Di Segni, 2000). La operación consiste en adosar paredes delgadas, verticales y armadas, a ambas caras del muro. Estas paredes se unen también a los cimientos y a las vigas de amarre de entrepiso⁷.

- Eliminación completa de los pañetes;
- Limpieza (con cepillo metálico y aire a presión), lavado y saturación del muro con agua;
- Arreglo de todas las lesiones existentes;
- Ubicación de las mallas electro-soldadas de 10x10 o 15x15 cm, con un diámetro entre 4 y 6 mm;
- Los estribos o ganchos pasantes que unen las redes puestas sobre las dos caras del muro se alojan en perforaciones pasantes oblicuas y se colocan a una distancia entre 30 y 80 cm uno del otro. Su diámetro debe estar entre 4 y 8 mm y han de poseer de 6 a 8 estribos por m²;
- Aplicación de la mezcla de cemento, ya sea a mano o con rociado a presión (con la técnica del “concreto lanzado” con aire a presión).

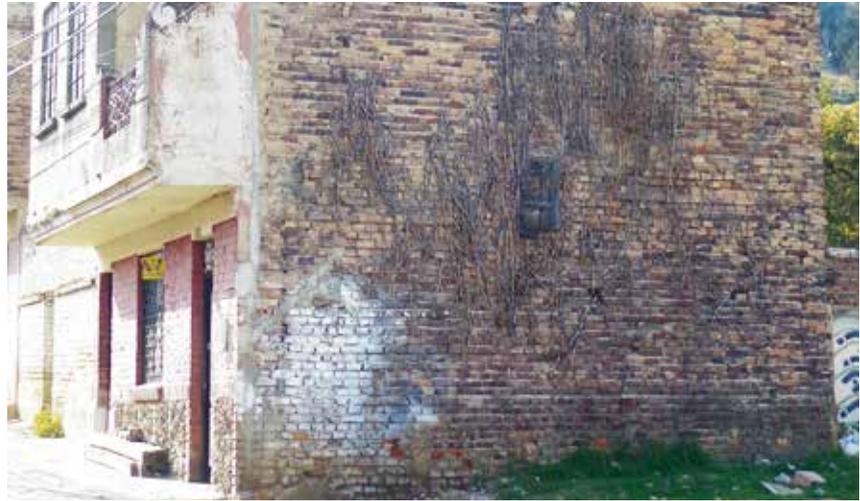
Figura 8. Pañete mejorado
Fuente: FOPAE, 2010.

Por tal motivo, el Fondo para la Prevención y Atención de Emergencias (FOPAE) diseñó un programa específico, denominado “Reparaciones locativas con pañete mejorado”⁸, que no debe cumplir los requerimientos de la NSR-10.

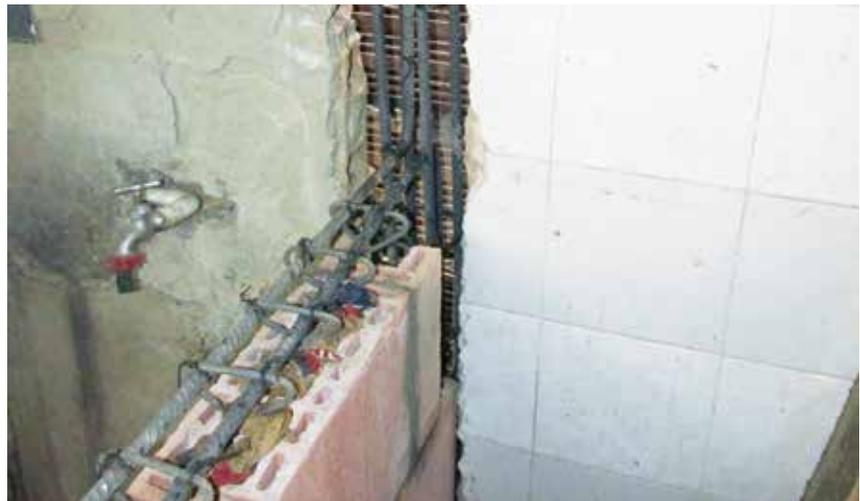
Figura 9. Mampostería confinada
Fuente: arquitecto Pablo Castillo .

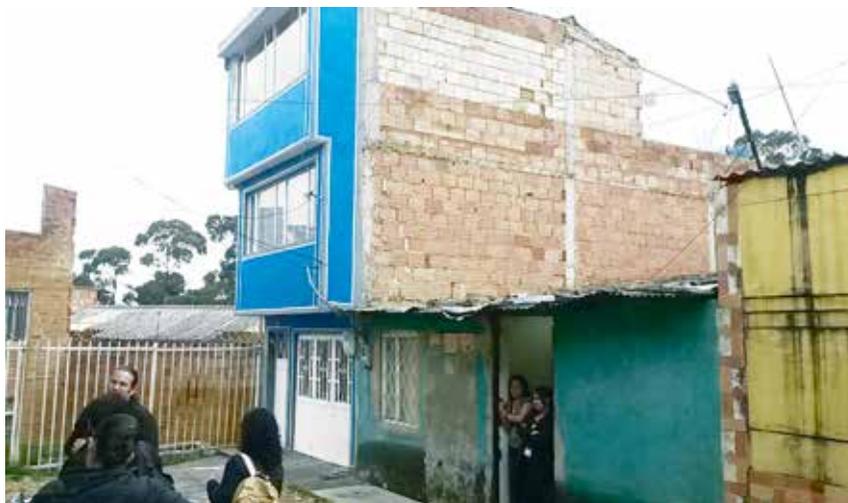
Figura 10. Mampostería confinada
Fuente: arquitecto Pablo Castillo.

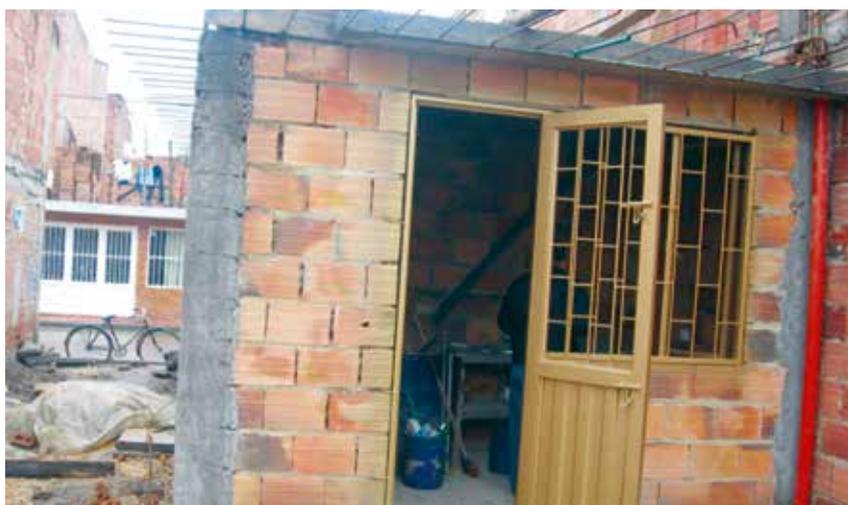
Figura 11. Mampostería confinada
Fuente: arquitecto Pablo Castillo.

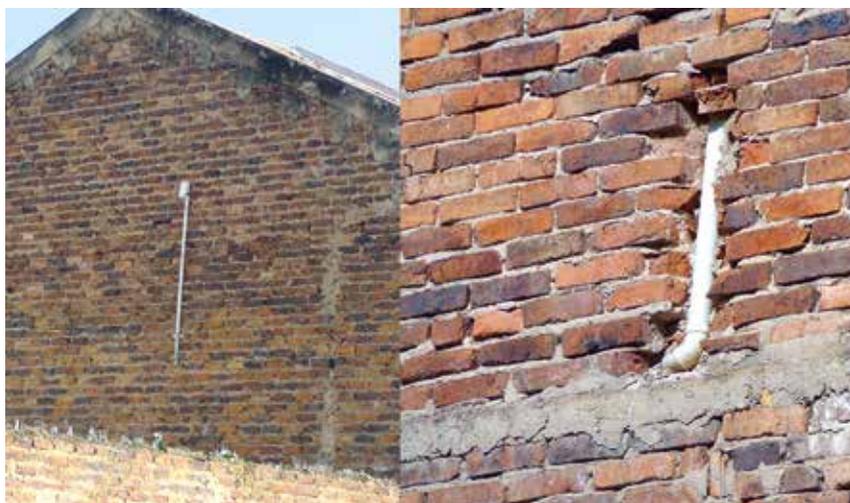
Figura 12. Discontinuidad de muro por instalaciones. Fuente: el autor.

- Debilitamiento por introducción de instalaciones: en los muros en mampostería con bloques de perforación horizontal, las instalaciones eléctricas, hidráulicas y de gas, son alojadas en su interior posteriormente a su construcción, lo cual implica “regatearlos” a lo largo de su desarrollo. Al romper parte del muro y rellenarlo luego con mortero se crea una discontinuidad desfavorable para el desempeño estructural.
