# Formulación de transformaciones urbanas en Tunja, Colombia: Eje Ambiental Aquiminzaque<sup>1</sup>

Formulation of urban transformations in Tunja, Colombia: Eje Ambiental Aquiminzaque

Este artículo presenta la valoración de los niveles de intervención en una línea de parques urbanos en la Comuna 5 Centro de la ciudad de Tunja, en Colombia. El objetivo es formular estrategias de transformación urbana en estas infraestructuras públicas. La metodología se cimienta en la valoración cualitativa y cuantitativa de aspectos físico-ambientales, a saber: mobiliario urbano, usos del lugar, seguridad y confort, y condiciones paisajísticas y de atractivo visual. Los resultados permiten determinar que para estos lugares es necesario realizar una transformación urbana basada en la *regeneración*, para lo cual, se propone realizar la consolidación de un corredor ambiental bautizado *Eje Ambiental Aquiminzaque*. Se concluye la factibilidad de la transformación urbana propuesta como estrategia para el mejoramiento de la calidad ambiental, social, económica y espacial, a través de la potencialización de los recursos ambientales y urbanos con que cuenta la ciudad; el *Eje Ambiental Aquiminzaque* se

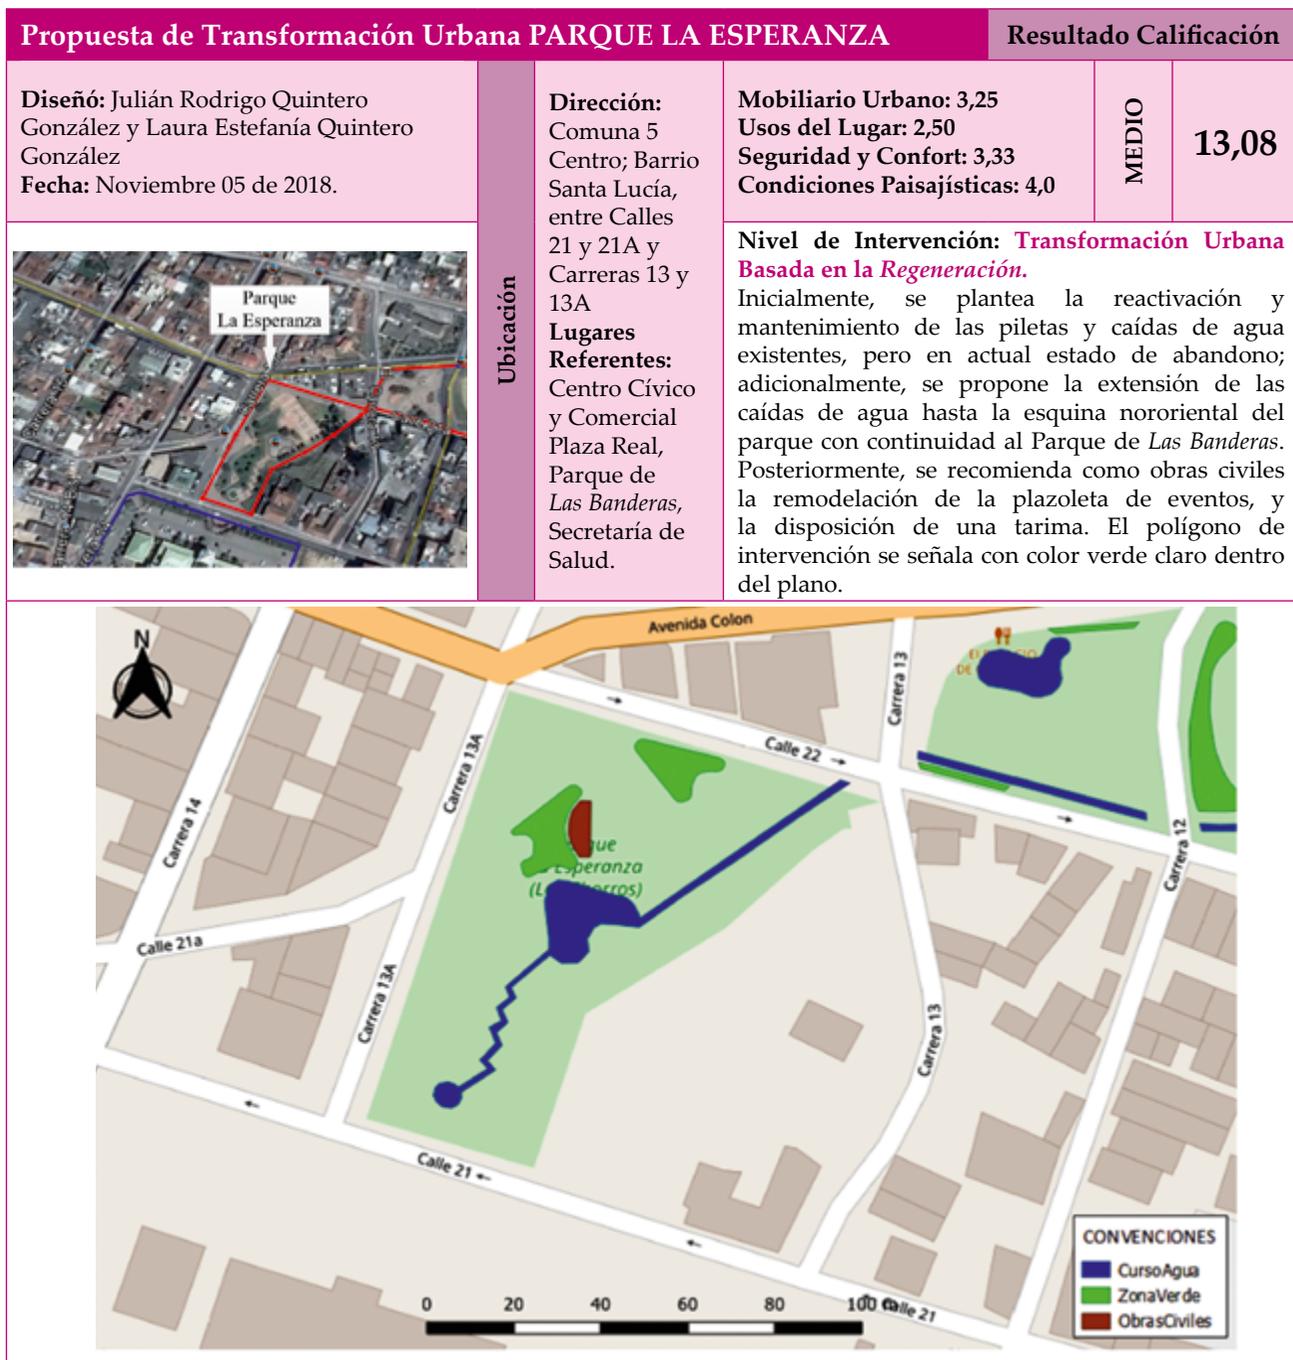
Figura 2. Ficha de propuesta de transformación urbana Parque *La Esperanza*.

Ahora bien, teniendo en cuenta las necesidades insatisfechas identificadas en la infraestructura pública y los recursos naturales urbanos de la zona de estudio de la ciudad de Tunja, se plantean las transformaciones mencionadas en la Tabla 7, las cuales se evidencian con mayor detalle en las Figuras 2 a 7. Adicionalmente, se contempla un aspecto importante de las infraestructuras públicas en el marco de las *ciudades sostenibles*: la *conectividad urbana y ecológica*. Efectivamente, en concordancia con este aspecto surge la propuesta del *Eje Ambiental Aquiminzaque* (Figura 8), como una respuesta a la necesidad de interconectar los espacios y parques transformados, con la finalidad de incentivar su uso; de esta manera se aumenta el *espacio público verde* al incluir nuevos lotes de terreno al conjunto de parques ya existentes.

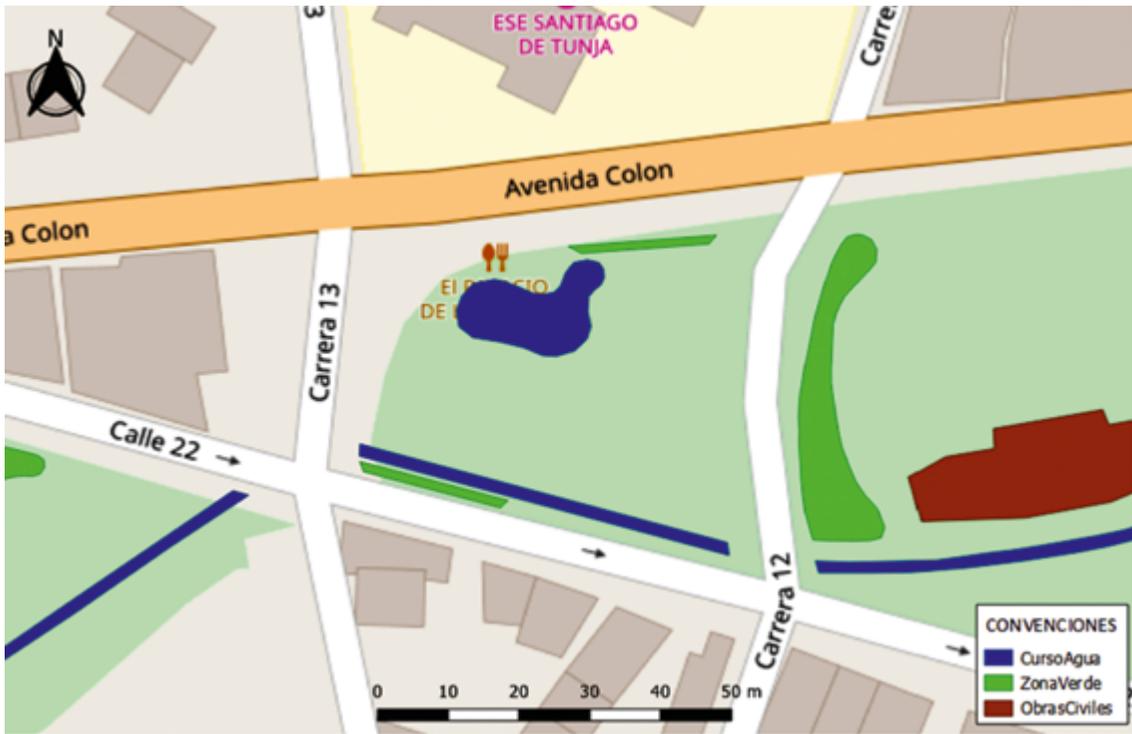
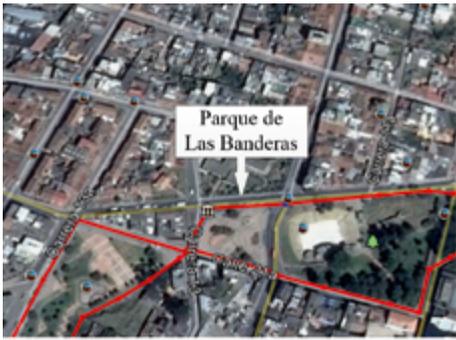
Figura 3. Ficha de propuesta de transformación urbana Parque Las banderas.

Propuesta de Transformación Urbana PARQUE DE LAS BANDERAS		Resultado Calificación	
<p><b>Diseño:</b> Julián Rodrigo Quintero González y Laura Estefanía Quintero González  <b>Fecha:</b> Noviembre 05 de 2018.</p>		<p><b>Mobiliario Urbano:</b> 3,00  <b>Usos del Lugar:</b> 5,0  <b>Seguridad y Confort:</b> 3,33  <b>Condiciones Paisajísticas:</b> 2,25</p>	<p><b>MEDIO</b></p> <p><b>13,58</b></p>

<p><b>Ubicación:</b>            Comuna 5 Centro; Barrio Santa Lucía, entre Calle 22 y Av. Colón y Carreras 12 y 13</p> <p><b>Lugares Referentes:</b>            Parque La Esperanza, Secretaría de Salud, Parque Santander.</p>

<p><b>Nivel de Intervención: Transformación Urbana Basada en la Regeneración.</b></p> <p>Se plantea dar continuidad al corredor hídrico artificial conformado en el Parque La Esperanza, mediante la instalación de caídas de agua lineales por el costado sur del parque y una pileta en el costado norte. Adicionalmente, se recomienda la plantación de árboles de mediano porte contiguos a las fuentes de agua para dar sombra y mayor confort térmico, y plantas ornamentales con diseños atractivos. El polígono de intervención se señala con color verde claro dentro del plano.</p>

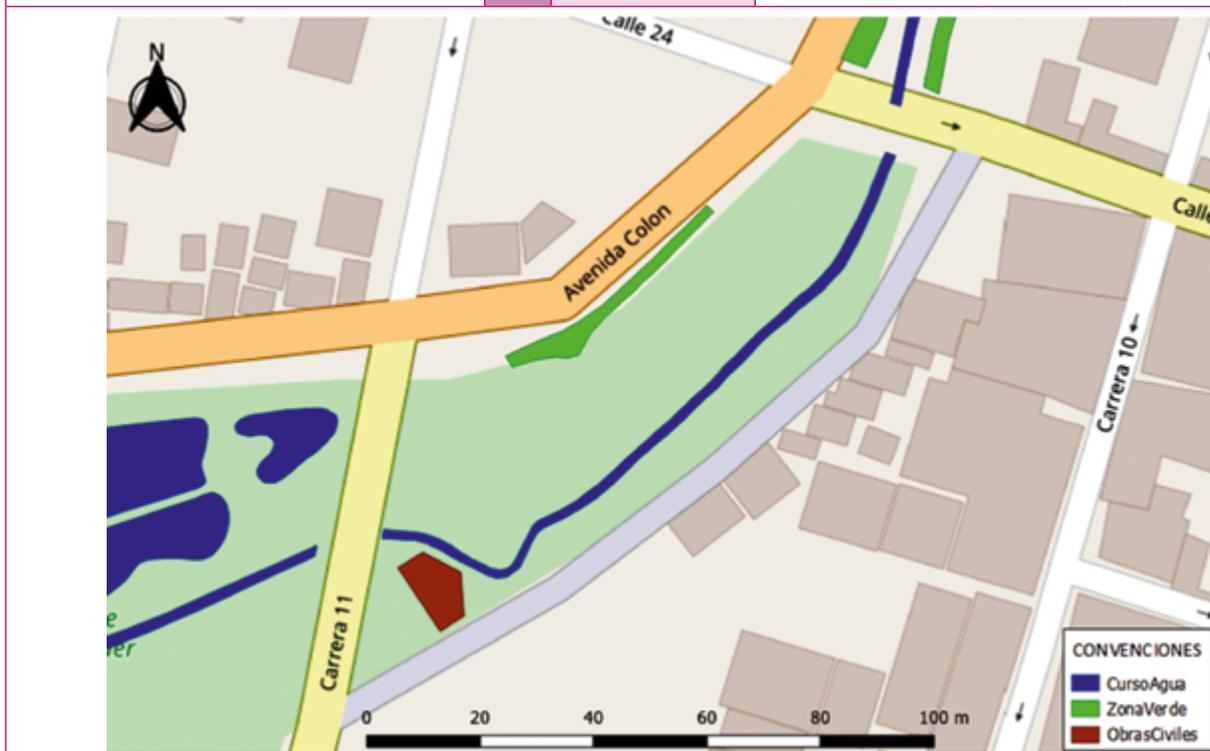
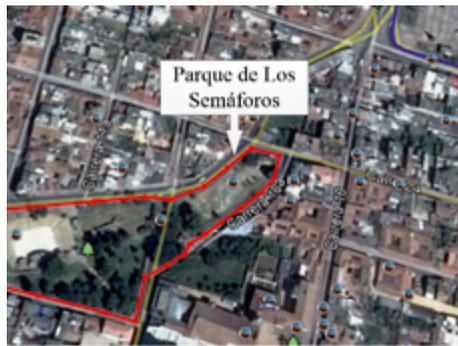
Figura 5. Ficha de propuesta de transformación urbana Parque *Los semáforos*.

**Dirección:**  
 Comuna 5 Centro; Barrio Santa Lucía, entre Calles 23 y 24 y Carreras 10 y 11  
**Lugares Referentes:**  
 Parque Santander, Hotel Hunza, Iglesia de San Francisco, Coeducadores.

**Nivel de Intervención:** **Transformación Urbana Basada en la Regeneración.**

Para dar continuidad a las corrientes de agua que le anteceden en el Parque Santander, se plantea la ubicación de una corriente de agua paralela al borde sur del parque. También, se recomienda la plantación de vegetación en el talud que se conforma en la zona norte del parque, además de mejorar el mobiliario para juegos y deportes como el skate, y la restauración del Centro de Atención Inmediata -CAI-. El polígono de intervención se señala con color verde claro dentro del plano.

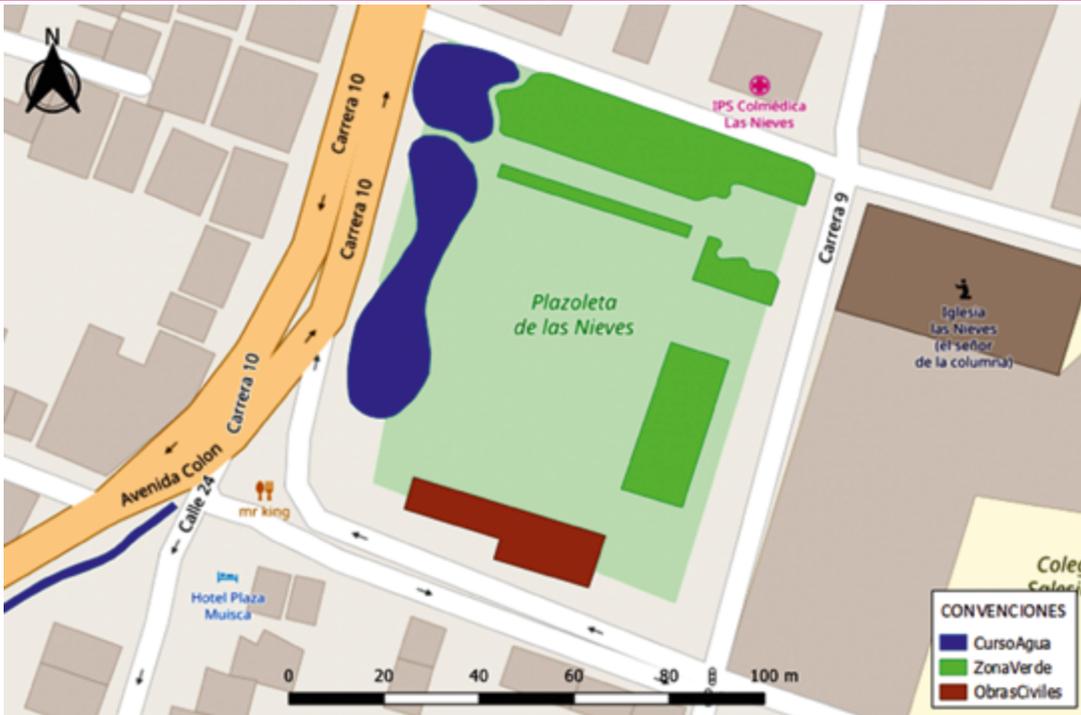
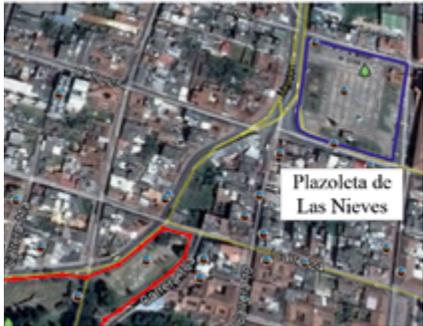
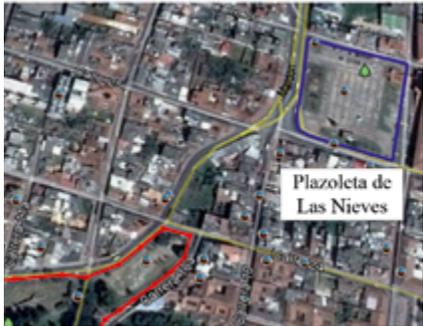
Figura 6. Ficha de propuesta de transformación urbana plazoleta *Muisca* / Plazoleta de *Las Nieves*.

<p><b>Dirección:</b> Comuna 5 Centro; Barrio Las Nieves, entre Calles 25 y 26 y Carreras 9 y 10</p> <p><b>Lugares Referentes:</b> Iglesia de Las Nieves, Colegio Salesiano Maldonado, Asilo San José.</p>	<p><b>Mobiliario Urbano:</b> 2,60</p> <p><b>Usos del Lugar:</b> 2,5</p> <p><b>Seguridad y Confort:</b> 2,5</p> <p><b>Condiciones Paisajísticas:</b> 2,0</p>	<p><b>BAJO</b></p> <p><b>9,60</b></p>

<p><b>Nivel de Intervención:</b> <b>Transformación Urbana Basada en la Regeneración.</b></p> <p>Para dar cierre al diseño de corrientes de agua a lo largo de los parques, se propone la ubicación de un lago en el costado occidental de la plazoleta. Además, arborizar a los dos costados del camino que conduce a la Iglesia de Las Nieves y plantar vegetación ornamental en la zona en la que se encuentra el mobiliario de juegos. Como obras civiles se recomienda el rediseño y la reconstrucción de la tarima de eventos, mediante una estructura multifuncional. El polígono de intervención se señala con color verde claro dentro del plano.</p>

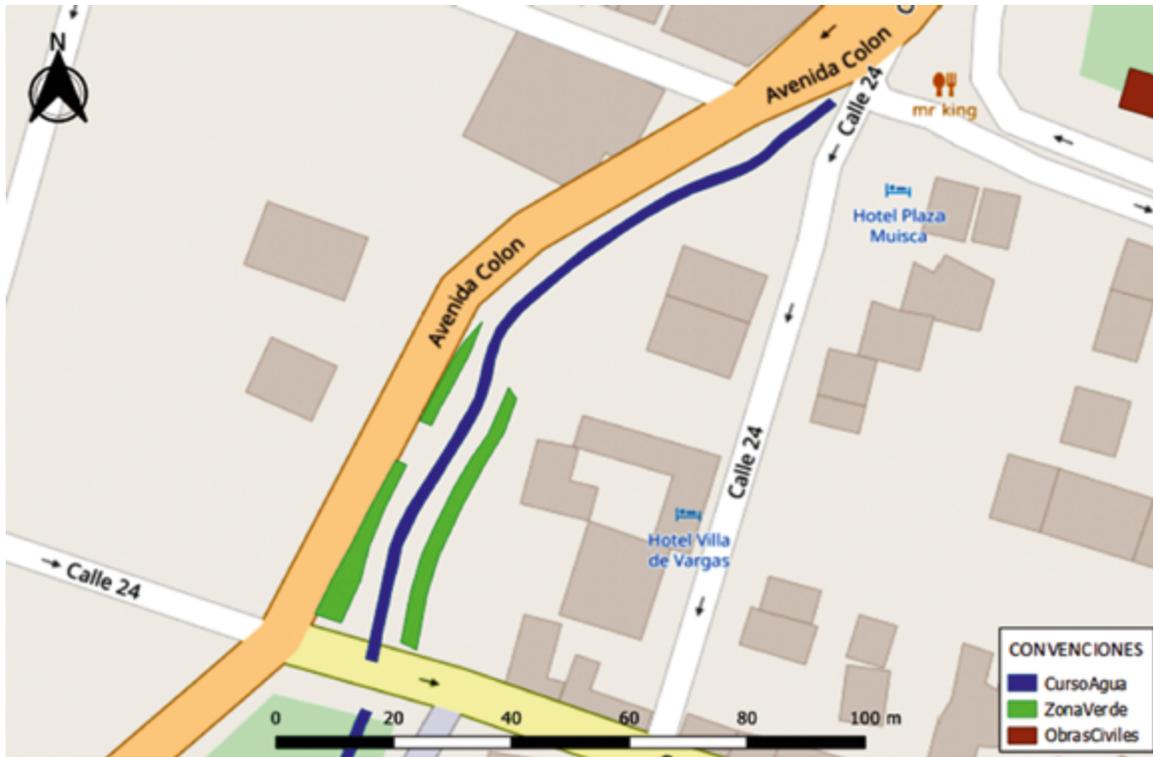
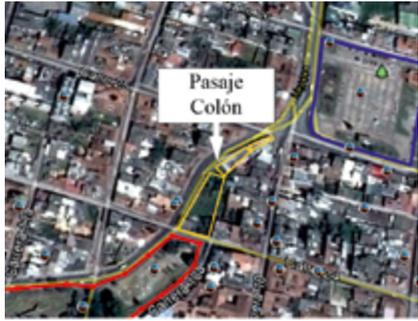
Figura 7. Ficha de propuesta de transformación urbana *Pasaje Colón*.

**Dirección:**  
 Comuna 5 Centro;  
 Barrio Santa Lucía, entre Calles 24 y 25 y Avenida Colón.  
**Lugares Referentes:**  
 Parque de Los Semáforos, Plazoleta Muisca.

Como parte de la propuesta, se ha incluido un nuevo predio con base en las disposiciones y proyecciones del *Plan de Ordenamiento Territorial (POT)*, el cual, plantea lotes de terreno con una afectación de obra pública con destinación para espacio público; de este modo, se propone integrar el *Pasaje Colón* –nombre que se le ha designado a este nuevo espacio– al grupo de espacios verdes, con el propósito de generar conectividad entre el Parque de *Los Semáforos* y la Plazoleta *Muisca*, y consecuentemente conectar el complejo de parques en su totalidad.

Así, en concordancia con el diseño de los demás espacios, se propone en este terreno, ubicar una corriente de agua longitudinal y plantar vegetación de tipo arbórea y ornamental a su alrededor.

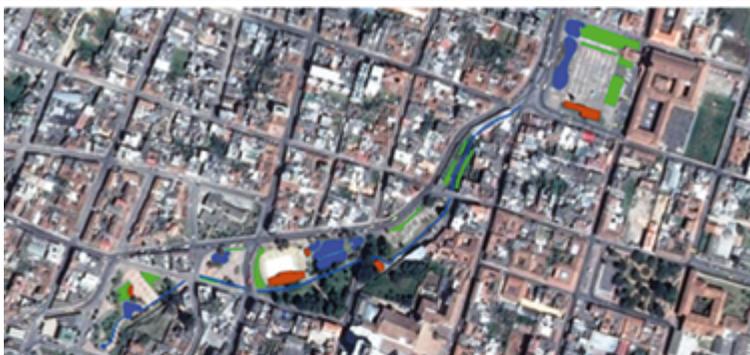
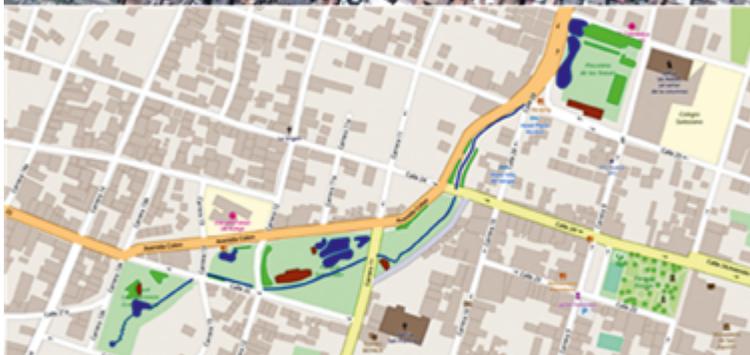
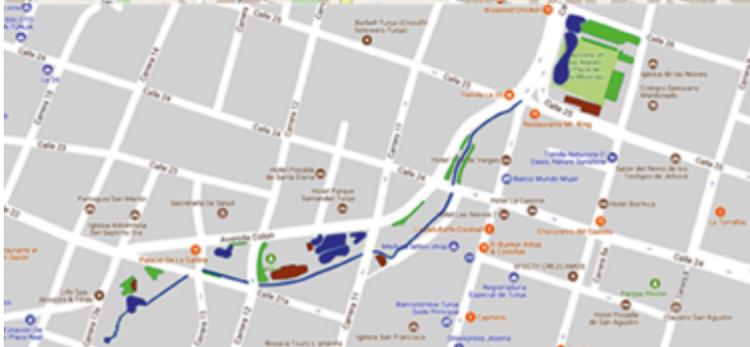
3.478,74 m<sup>2</sup> de espejos de agua  
 2.560,52 m<sup>2</sup> de nuevas áreas verdes 851,21 m<sup>2</sup> de nuevas edificaciones  
 1.144,86 m<sup>2</sup> de obras civiles reconstruidas

La estrategia de intervención se ha designado con el nombre *Eje Ambiental AQUIMINZAQUE*, el cual hace referencia al último Zaque de Hunza, sobrino y sucesor de Quemuenchatocha. Su gobierno fue interrumpido por los conquistadores españoles, quienes dieron muerte a Aquiminzaque, y así dieron fin a la *Confederación Muisca*.

El *Eje Ambiental Aquiminzaque* es una línea de parques con flora nativa, conservada y complementada con la disposición de otros recursos naturales como el hídrico, en combinación con un moderno y adecuado mobiliario urbano. Integra lotes de terreno parcialmente abandonados para que, después de un proceso de renovación, conecten el Parque de *Los Semáforos* con la Plazoleta de *Las Nieves*.
