# Acciones para la salvaguardia del Cinema América en Trastevere (Roma).<sup>1</sup>

Mampaso, C. (2014). Acciones Para la salvaguardia del Cinema América en Trastevere (Roma), *Designia*, 3(1), 58-73.

Actions taken for the safeguard of Cinema America In Trastevere (Rome).

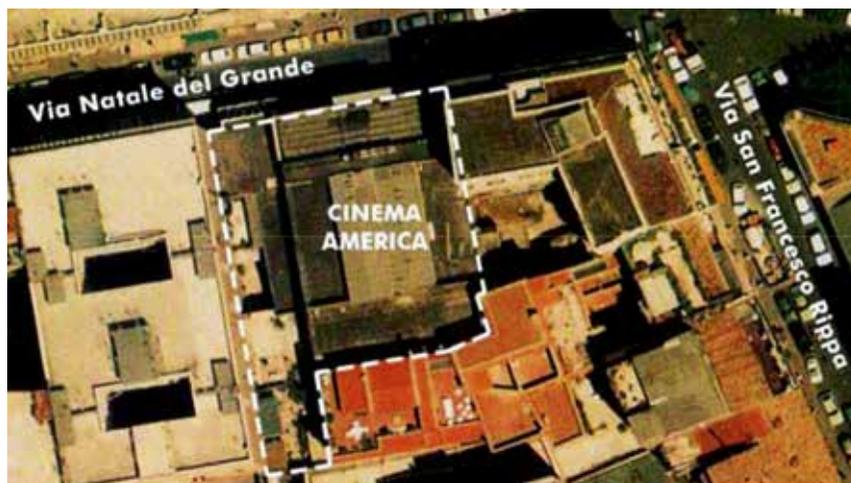
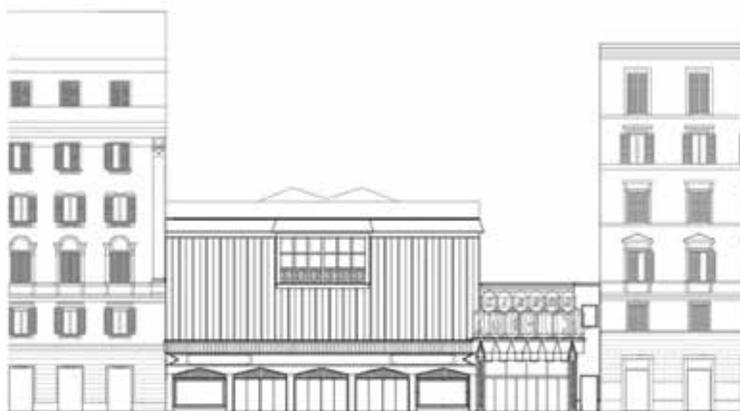
Figura 1. Localización del Cinema América (alzado general)  
Fuente: Arq. Cristina Mampaso Cerrillos

El Cinema América se encuentra en la calle Natale del Grande, entre la Plaza de San Cosimato y la calle Francesco Ripa (figura 1), eje vertebral de Trastevere desde la época medieval. La primera representación cartográfica del solar donde se ubica la sala apareció en 1891 en las plantas de Roma del Instituto Cartográfico Italiano, cuando la Calle Natale del Grande se abría paso entre las huertas del Convento de San Cosimato para configurar un nuevo eje urbano en su momento.

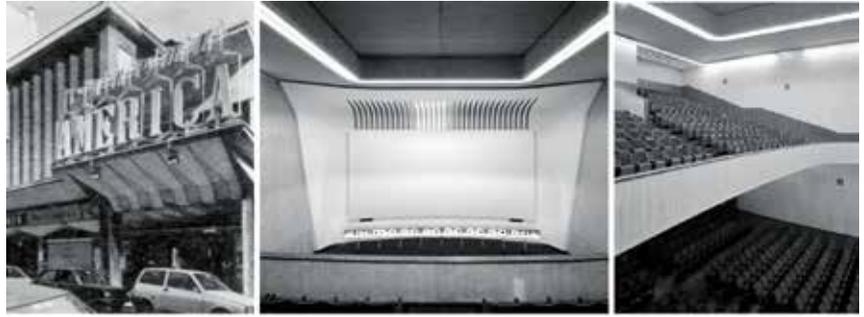
Figura 3. El Cinema América en los años noventa  
Fuente: Fotografía de Fabrizio Fioravanti

En la construcción del Cinema América, el arquitecto di Castro (formado en el estudio de Piacentini) reflejó cada uno de estos elementos, característicos de esa nueva tipología (figura 3). Así, optimizó el espacio y la estructura de manera ejemplar y convirtió al lugar en la única sala monofuncional que reunía todas esas condiciones tipológicas.

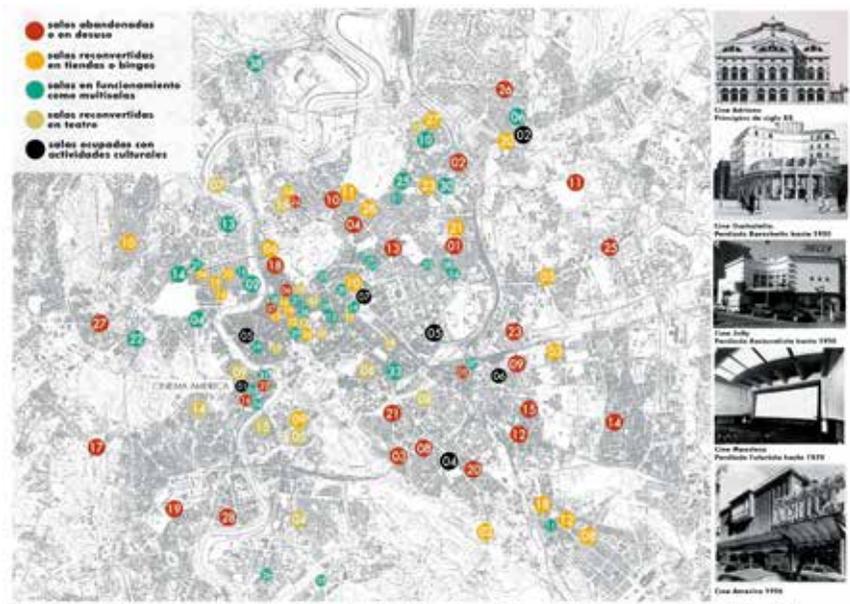
Figura 4. Las salas cinematográficas del siglo XX en Roma  
Fuente: la autora

Sin embargo, la realidad actual es que de aproximadamente 120 salas (alrededor de 300 fueron construidas en aquellos años), el 13% han sido reconvertidas en teatros, el 23% están abandonadas y en muy mal estado de conservación, el 26% se han transformado en tiendas o salas de juego y el 32% siguen funcionando pero con el formato de multisalas (figura 4).

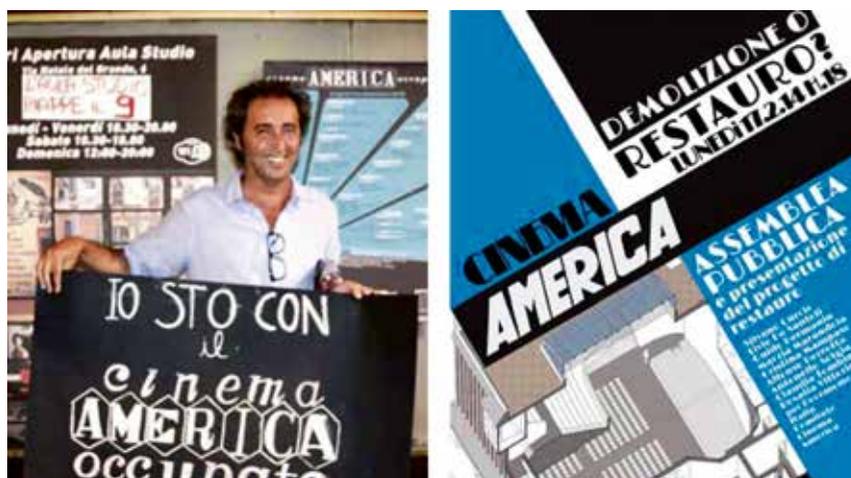
Figura 5. Acciones contra la demolición  
Fuente: Comitato per il Cinema America (fotografía);  
Jaime Rojas (infografía)

Durante una Asamblea realizada el 17 de febrero de 2014 (figura 5) con el respaldo de representantes del mundo de la cultura, el cine y la arquitectura, así como de DOCOMOMO Italia,

se presentaron a la comunidad los estudios y las propuestas de restauración y revalorización de la estructura. El proyecto dio a entender cómo a través de la documentación histórica y el análisis del estado existente es posible plantear una opción viable contra la demolición, la cual podría convertirse en un modelo de salvaguarda para este tipo de edificios del 1900 en Italia.

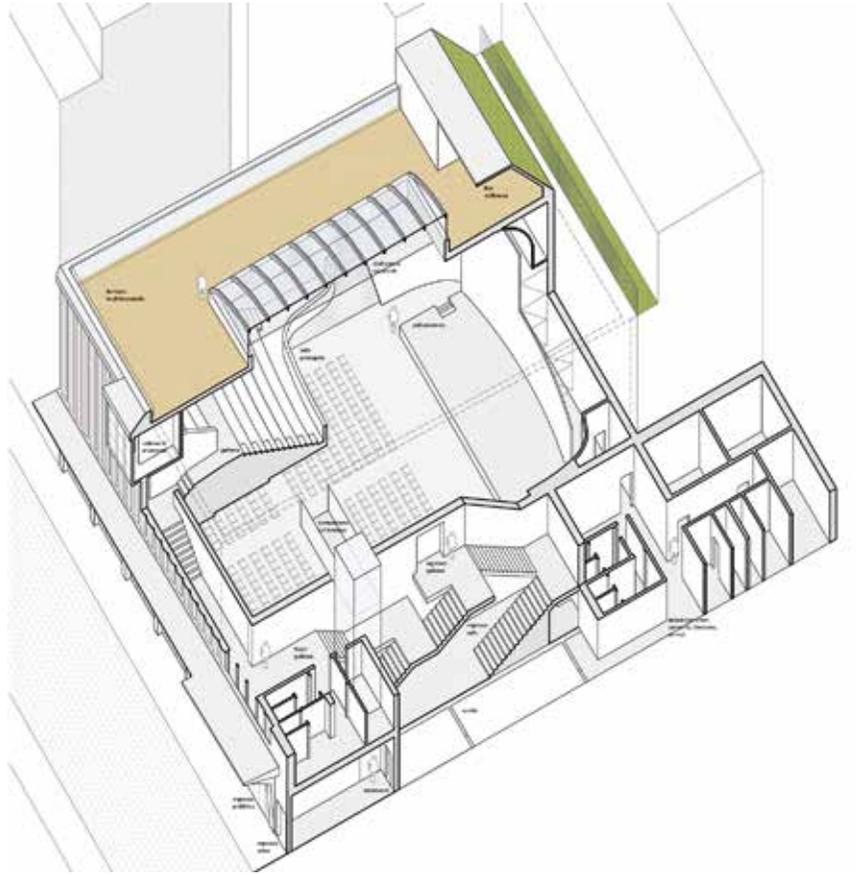
Figura 6. Proyecto de restauración  
Fuente: la autora

- Diagnóstico del estado de conservación de la estructura, mediante el cual se identificaron los sistemas constructivos y materiales usados, al tiempo que se valoró su capacidad de adaptación a nuevas normativas y de respuesta a nuevos usos.
- Fase de proyecto, que evaluó si el edificio cumplía la normativa vigente contra incendios en términos espaciales, morfológicos, acústicos y materiales (figura 6).

- Adaptación de la pantalla a las dimensiones actuales.
- Creación de un pequeño escenario para representaciones teatrales y de un acceso secundario (directamente de la calle a los camerinos) para actores y artistas.
- Recuperación de las luminarias y del efecto de luz indirecta en los pliegues de los falsos techos diseñados intencionadamente por el arquitecto.
- Uso de la cubierta como espacio de agregación y reconexión del interior de la sala con el exterior a través de una cúpula translúcida que sustituiría el techo retráctil, pues por normativa acústica este sería inviable.

Una conclusión importante de este estudio fue destacar que la sala se ajustaba espacialmente a la Norma Técnica 261 de 1996 emitida por el Ministerio del Interior, referente a la prevención contra incendios en locales de público espectáculo. Este hecho limita el alcance de la intervención, excepto en los aspectos técnicos de las instalaciones, el tratamiento de las superficies internas y externas sin grandes modificaciones en la estructura y la morfología del lugar.

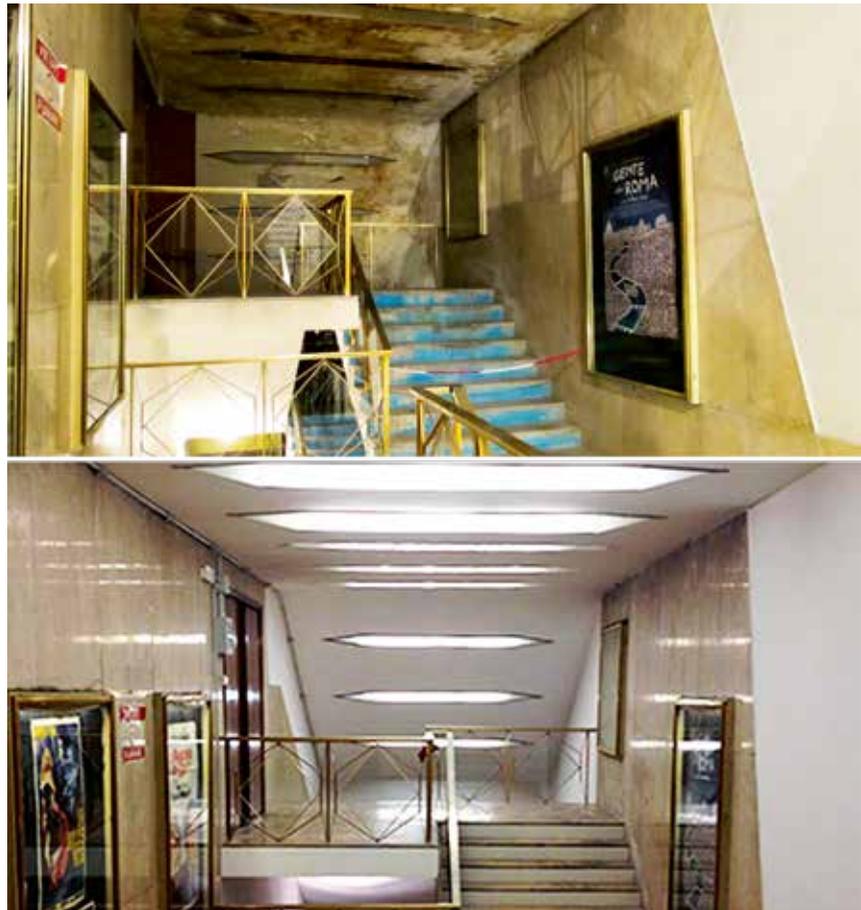
Figura 7. Resultado de las obras de mantenimiento (antes y después)  
Fuente: la autora

Durante una inesperada visita del Ministro de Cultura, Dario Franceschini, al América en julio de 2014, en la cual le fueron enseñadas las obras de mantenimiento efectuadas gracias a la autofinanciación (figura 7), el funcionario declaró que ambas nominaciones estaban a punto de ser aprobadas para garantizar la continuidad del lugar como cine. También señaló que el propietario del momento podía acogerse al recién aprobado “Decreto Cultura”, pues este contempla la financiación de hasta un 30% de la restauración y actualización de las salas cinematográficas construidas y en funcionamiento antes de 1980.
